Rénover la chapelle des rues

Les propositions de l'association « Ensemble pour l'environnement et le patrimoine à St Thomas ».

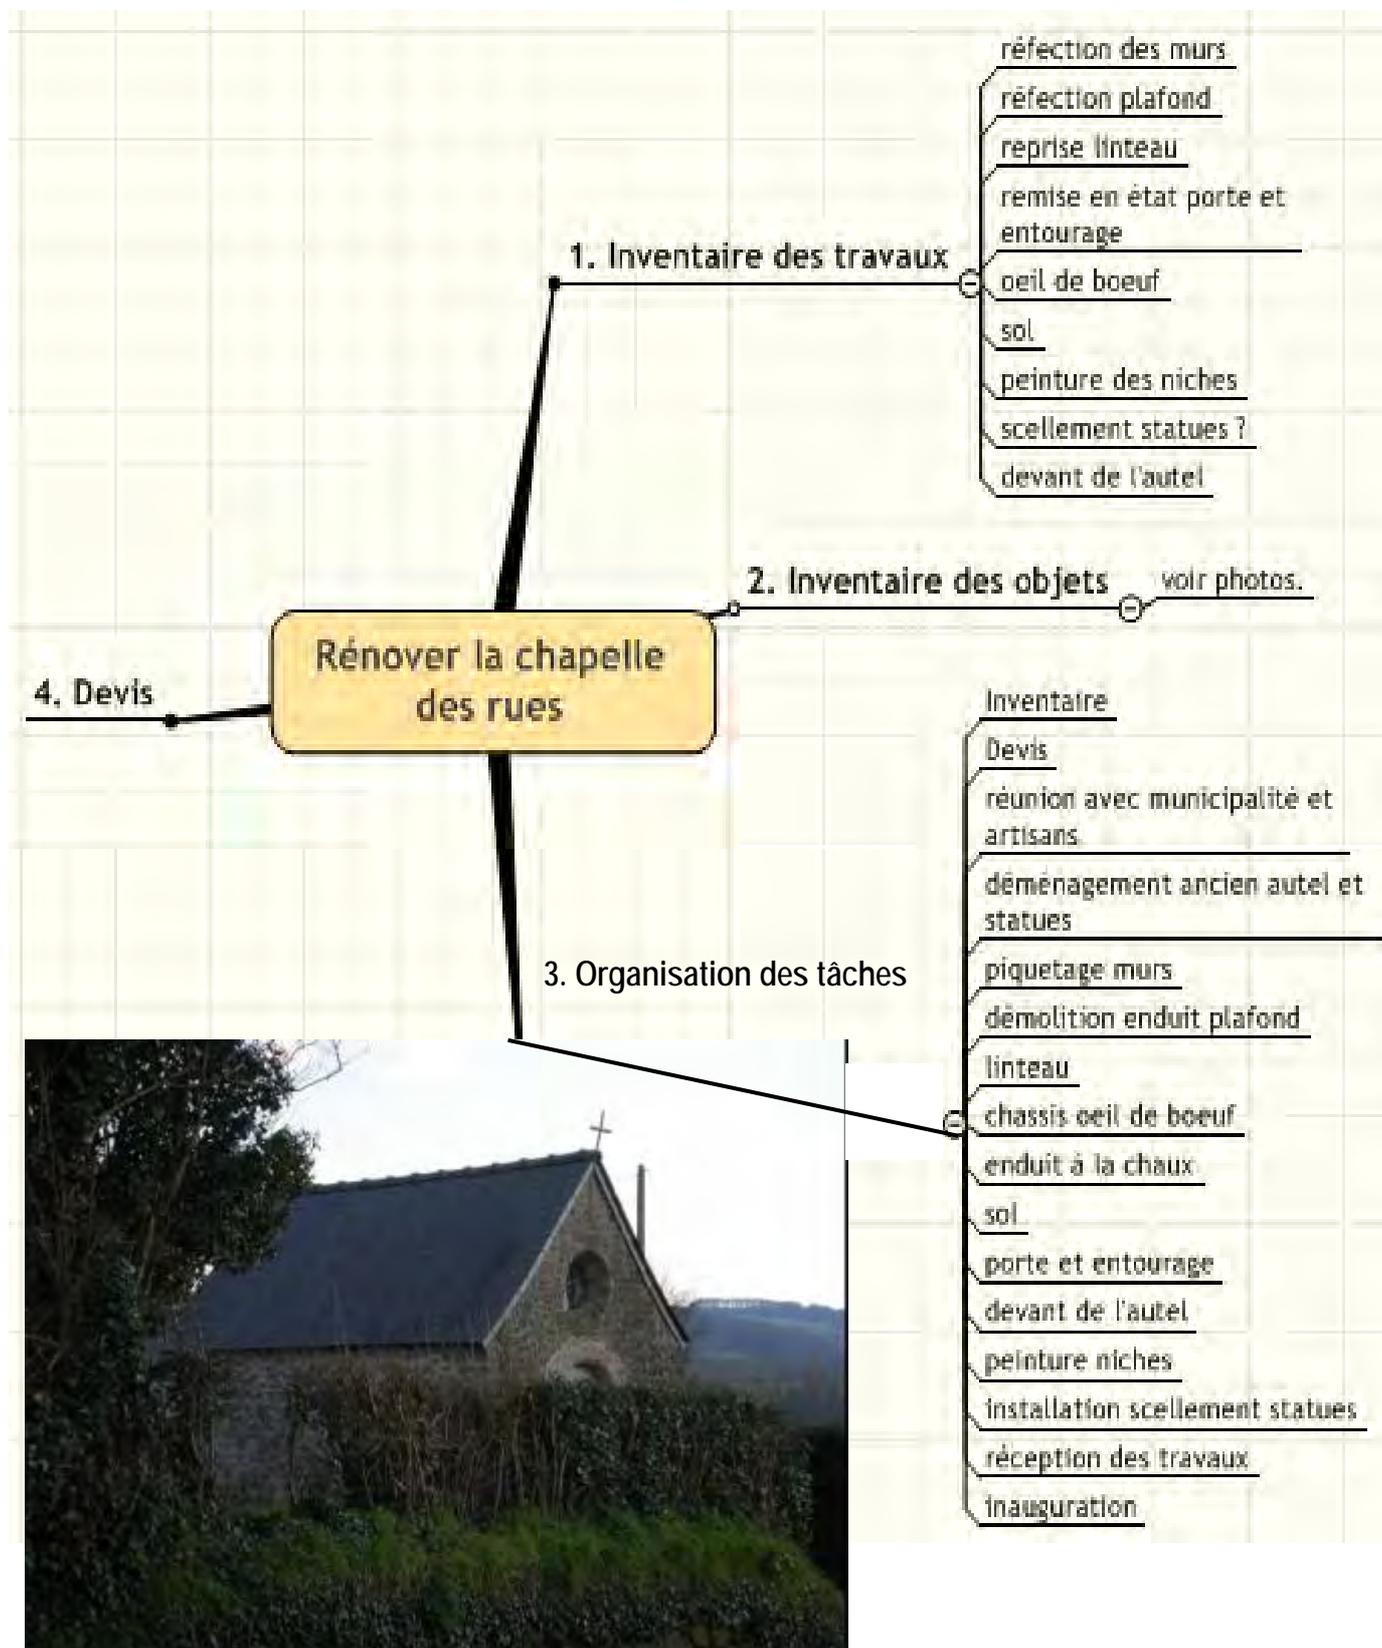
réfection des murs
	réfection plafond
	reprise linteau
	remise en état porte et entourage
1. Inventaire des travaux	oeil de boeuf
	sol
	peinture des niches
	scellement statues ?
	devant de l'autel

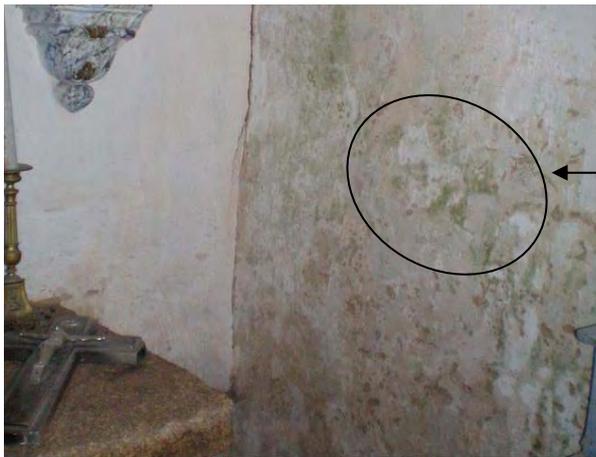
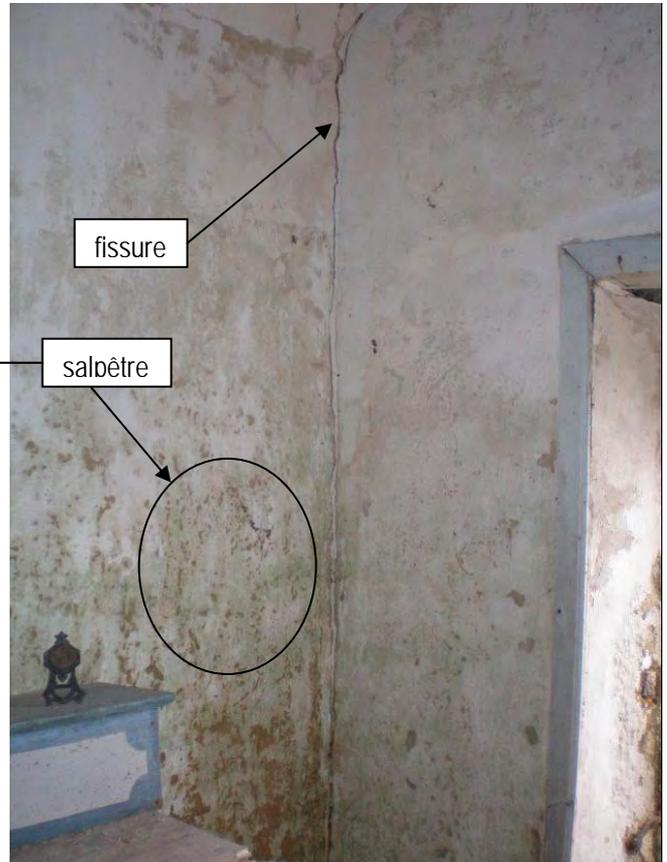
Les murs

Les 2 photos ci-contre donnent une idée de l'état des murs, et des travaux à faire.

Le mur photographié est à droite en entrant dans la chapelle et est le plus abîmé des 4.

Pour ce mur, comme pour les autres, notre proposition est de le refaire « à l'identique », c'est à dire de lui conserver son aspect rustique :

Grattage, piquetage, pour faire tomber tout le matériau salpêtré

Application d'un enduit à la chaux sur toute la surface des murs, en gardant l'aspect inégal des surfaces

Traitement des angles pour éviter l'apparition des fissures.

La mise en œuvre d'un enduit à la chaux de bonne qualité, complété de temps en temps par un badigeonnage des murs à la chaux nous semble suffisant.

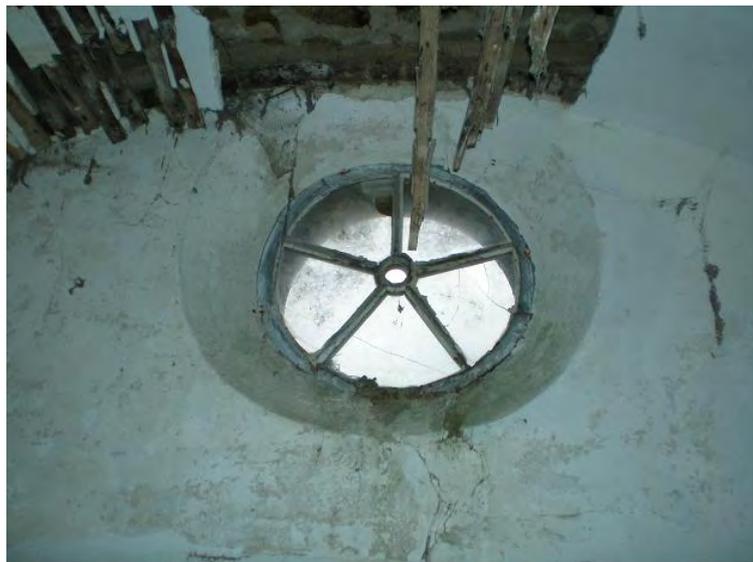
Le plafond

Une partie du plafond a été abîmée par l'eau quand la toiture n'était pas étanche.

Notre proposition est de faire tomber tout l'enduit à la chaux, du plafond actuel, de reconstituer le linteauage avec un bois identique à celui en place (accrochage de l'enduit) et de refaire l'ensemble du plafond « à l'identique ».

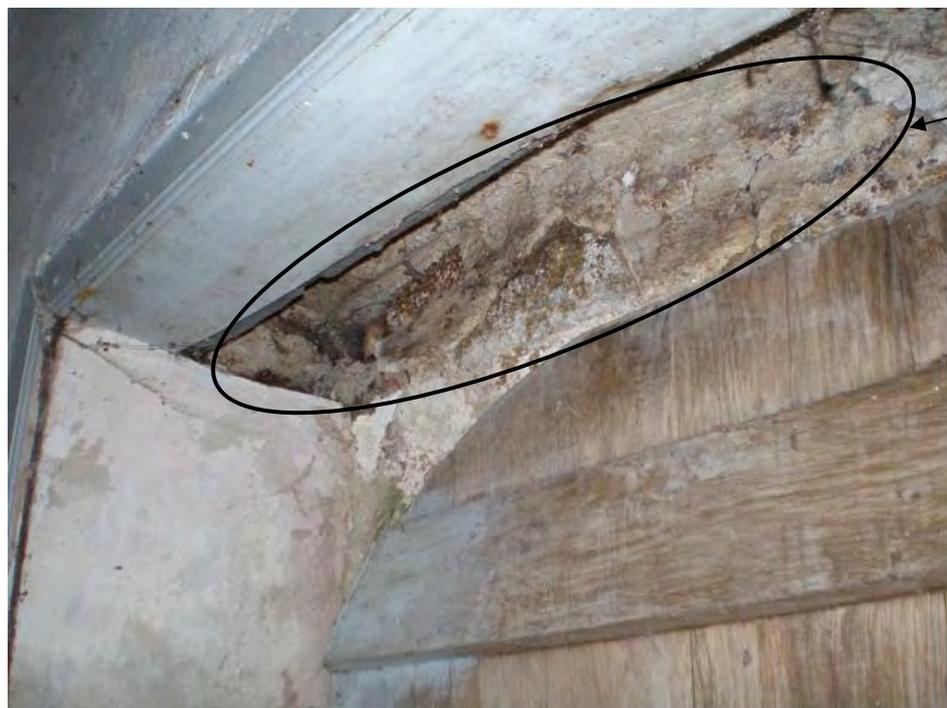
Linteau à reconstituer

(vue de l'intérieur de la chapelle)

Le bois constituant le linteau était pourri et n'est plus en place. Nous proposons de le reconstituer à partir de poutres de chêne récupérées, conformément au **devis** de Mike Gaisford joint, qui nous convient.

Linteau (prévu par l'association, avec devis)

Démontage entourage porte

Mise en place linteau chêne

Blocage de l'ensemble

Habillage

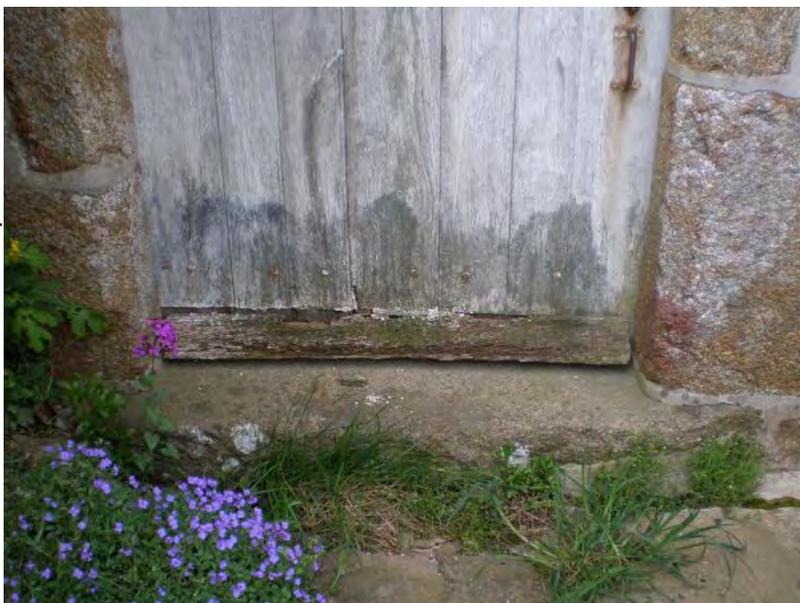
Remis en état porte et entourage.

Pour cela, nous n'avons pas de devis. Nous comptons sur nos adhérents et connaissances pour refaire le jet d'eau du bas de la porte, ... et la repeindre (couleur à définir par la municipalité).

Réfection du bas et jet d'eau

Peinture (couleur ?)

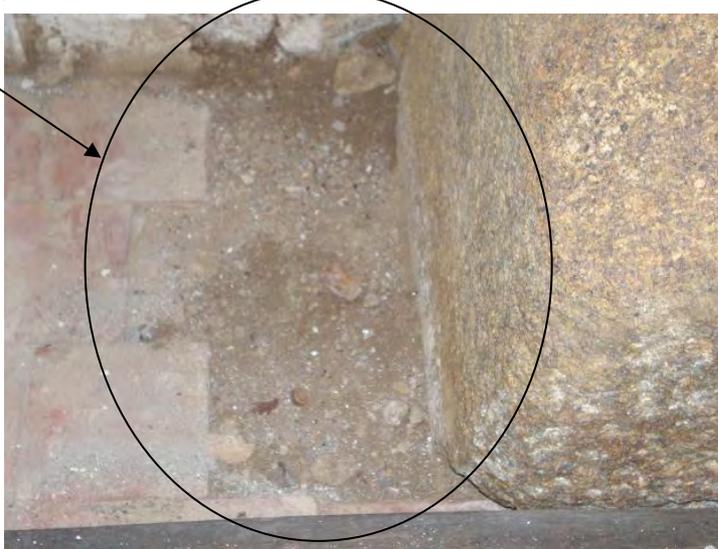
Près de l'autel, à gauche en le regardant :
manque quelques carreaux

Nous estimons que le sol sera dans un état tout à fait satisfaisant après la pose de quelques carreaux manquant autour de l'autel (environ 12) et un nettoyage de l'existant (photo ci-contre).

Pose 12 carreaux Rairies ou équivalent (autour autel)

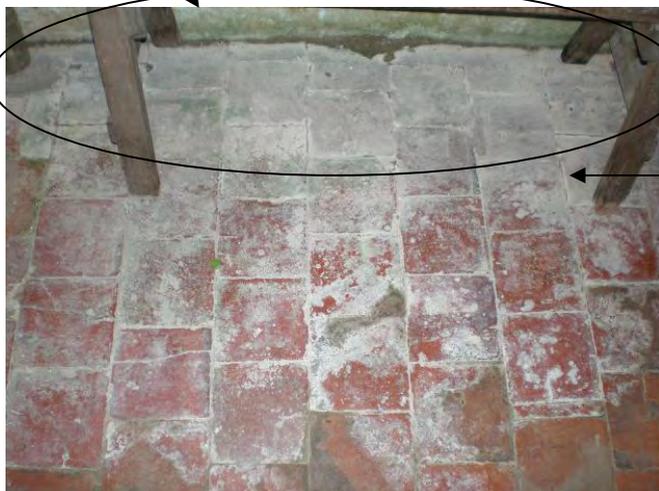
Sur la partie gauche en entrant dans
la chapelle

Nettoyage carreaux en place (acide ?)
